UNIVERSITÉ
LAVAL

État et durabilité des traverses de cours d'eau sur les chemins forestiers

Mars 2016

Rapport final

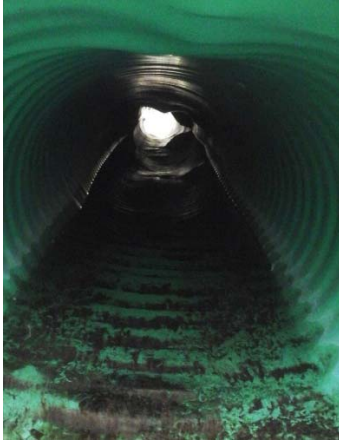
Déformation – forces ponctuelles

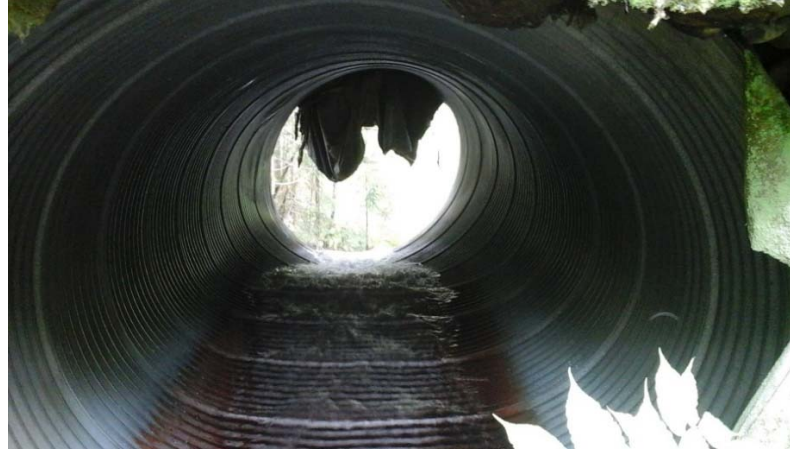
Déformation – tuyau ovalisé

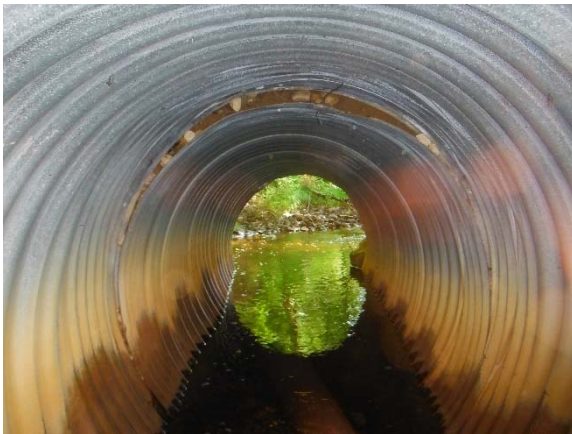
Relâchement d'un assemblage

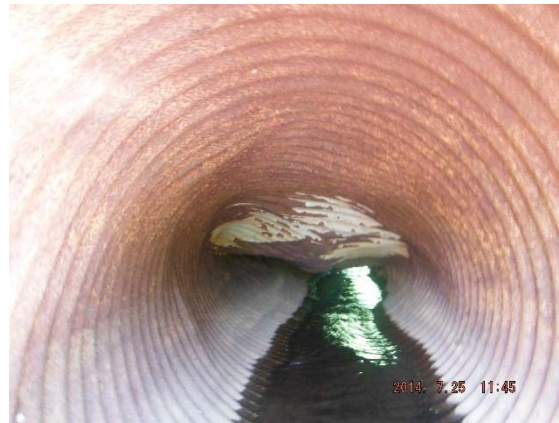
Déformation – tuyau écrasé

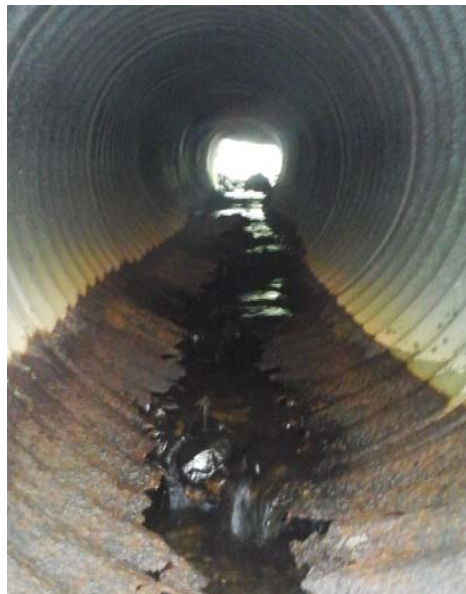
En effet, l'environnement dans lequel est installé le ponceau peut grandement affecter sa durabilité. Il s'agit du niveau d'abrasion causé par le transport des sédiments, le pH et la résistivité électrique de l'eau ou du sol. À cet effet, le *Corrugated steel pipe institute* met à la disposition des concepteurs, un abaque (annexe 4) permettant d'estimer la durée de vie des tuyaux en acier en considérant qu'ils sont bien mis en place. Il est intéressant de noter, dans cet abaque, que la durée de vie de la tôle galvanisée est pratiquement proportionnelle à son épaisseur. En d'autres mots, plus on choisit une tôle épaisse, plus le ponceau aura une longue durée de vie. Par ailleurs, les matériaux de remblai organiques et les matériaux cohésifs sont à éviter car ils sont difficilement compactables, ils ne se drainent pas adéquatement et ils accélèrent la corrosion de l'acier (CSPI, 2007). La figure 6 illustre un ponceau qui semble avoir été bien installé car il a encore sa forme originale, par contre, la corrosion a complètement perforé le radier au fil du temps. Il s'agit donc d'usure normale des matériaux dans ce cas-ci.

Figure 6 - Ponceaux avec radier entièrement corrodé

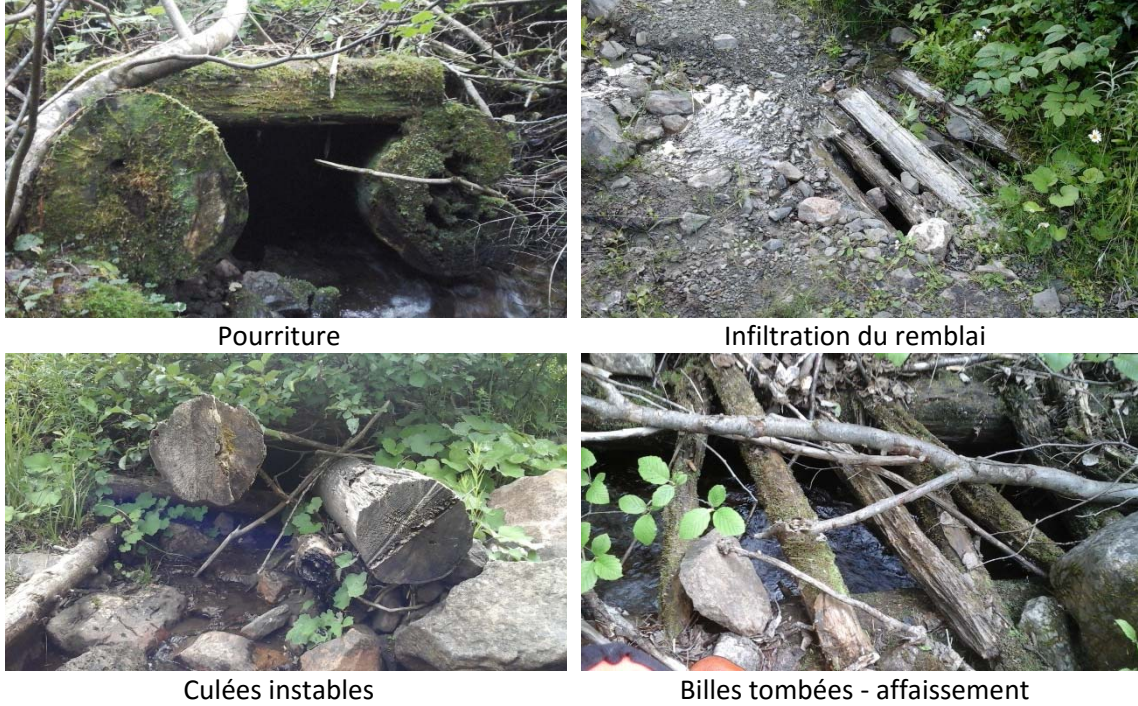
Au niveau des défauts propres aux ponceaux de bois, la pourriture se trouve au premier rang. D'autres défauts comme les fissures, le bois dégradé par le soleil, les attaques d'insectes, la rupture des billes, l'usure et l'abrasion peuvent aussi réduire leur durée de vie (Ministry of transportation, 2000). Puisque les ponceaux de bois en forêt québécoise sont très âgés et relativement de petite taille, l'identification des défauts a été simplifiée à la pourriture, les billes tombées, les culées instables, l'infiltration du remblai et l'affaissement (figure 8).

Figure 8 - Défauts courants des vieux ponceaux de bois

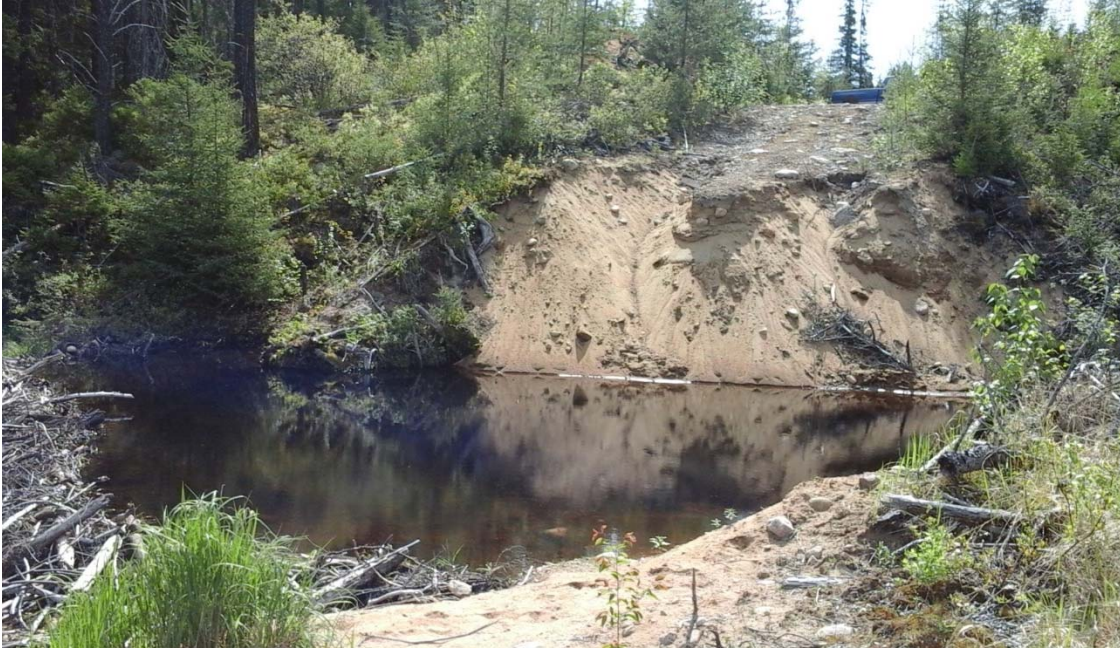
d'illustration, un ponceau de 1200 mm de diamètre et de 9 m de long ayant été lessivé quelque temps avant notre visite a laissé une énorme tranchée dans un chemin forestier (figure 16). Le volume de sol ayant été lessivé a été estimé à environ 250 tonnes, ce qui représente le contenu de 16 camions-benne (i.e. : camion dix-roues) de matériel granulaire ayant été déversé dans ce cours d'eau. Inutile de dire que des apports massifs de sédiments de cet ordre peuvent ensabler les frayères ou ruiner les aménagements fauniques situés en aval de cette structure.

Figure 16 - Traverse de cours d'eau lessivée

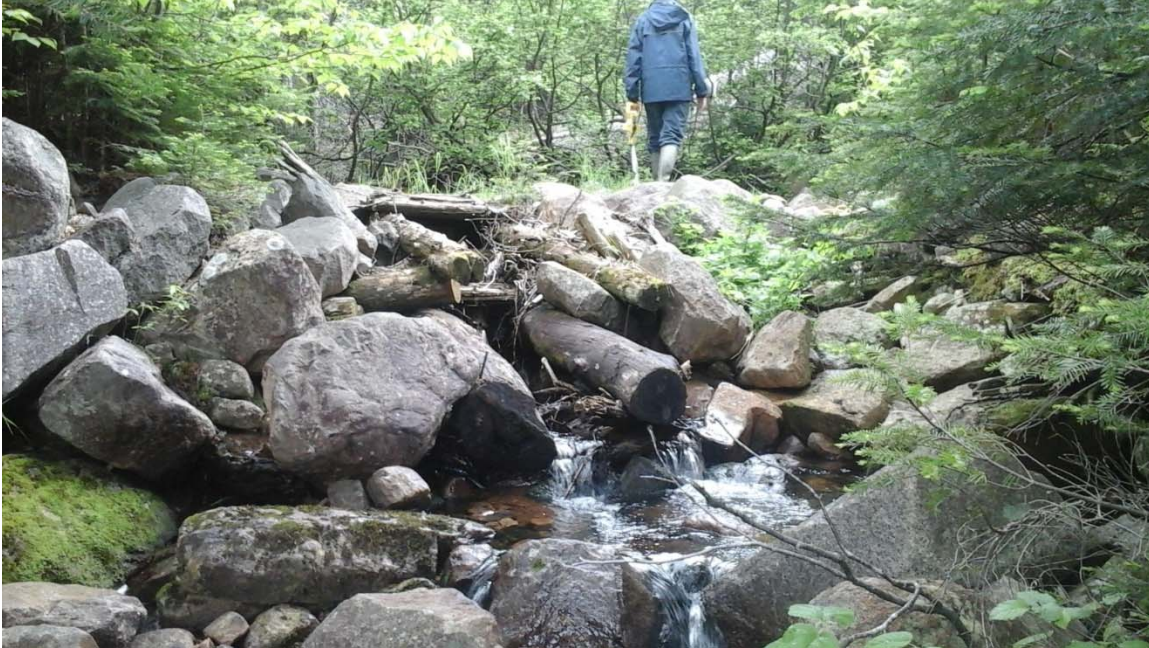
De plus, plusieurs ponceaux de bois affaiblis bloquent toujours les cours d'eau plusieurs années après leur installation et leur défaillance (figure 17). Dans plusieurs cas, le remblai contenait beaucoup de grosses roches qui sont tombées dans le cours d'eau suivant l'affaissement du ponceau.

Figure 17 - Libre circulation du poisson entravée par un ponceau de bois affaissé

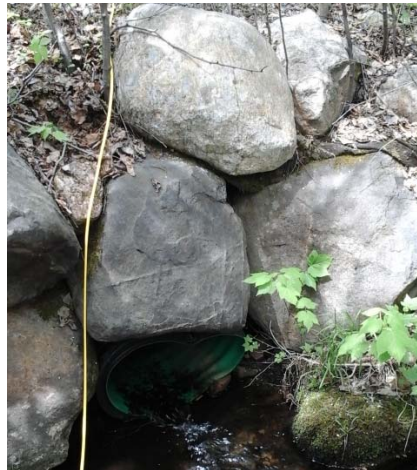
Du côté des ponceaux en plastique, on observe que ceux-ci étaient dans des états très variables, peu importe leur classe d'âge. Par exemple, on a retrouvé de nombreux ponceaux installés il y a moins de 17 ans qui se trouvaient déjà dans un état médiocre. Pourtant, ce type de tuyau pourrait atteindre des durées de vie de 50 à 100 ans (PPI, inconnue). Tel qu'expliqué dans la méthodologie, ces ponceaux sont des structures flexibles et la qualité d'installation a un impact direct sur leur durabilité. À cet effet, les ponceaux de plastique en mauvais état retrouvés sur le terrain avaient clairement été installés sans précaution. Ces derniers étaient généralement écrasés ce qui diminuait la section d'écoulement (figure 21). Tel qu'illustré sur ces photos, l'utilisation de roches beaucoup trop grosses pour l'enrochement ou dans les matériaux de remblai provoquait des forces ponctuelles qui ont endommagé le tuyau.

Figure 21 - Ponceau en plastique endommagé à cause d'un enrochement

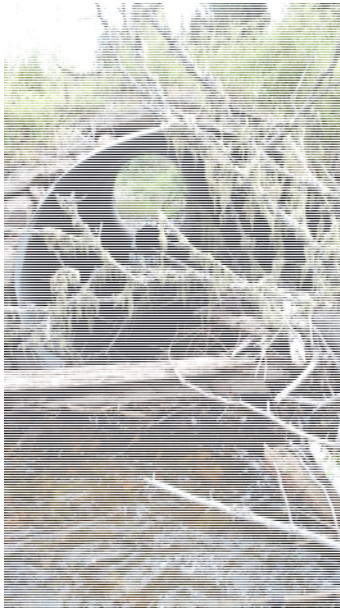
Débris végétaux

Figure 22 - Obstructions principales observées sur les ponceaux

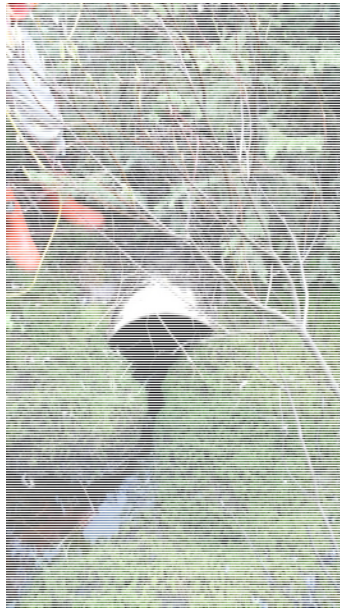
Sphaignes

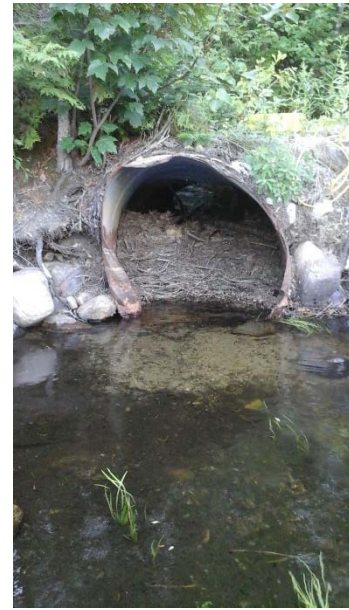
Castor
