Caractérisation de la voirie forestière et de ses effets sur les macroinvertébrés aquatiques en Outaouais

Cecilia Estable¹, Audrey Maheu¹, Katrine Turgeon¹

¹Institut des Sciences de la forêt tempérée, Université de Québec en l'Outaouais

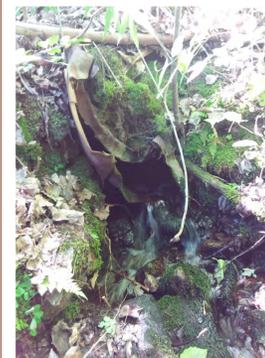
Fig. 1 : Ponceau en état critique

- Création des cartes à partir des données LiDAR, AQ Réseau+, RATF, cartes des terrains privés
- Recensement :
 - L'état structurel des ponceaux : **Bon/Acceptable/Médiocre/Critique**
 - L'état des chemins forestiers contigus aux ponceaux : présence d'érosion ainsi que la perte de surface de roulement associée à la reprise de la végétation

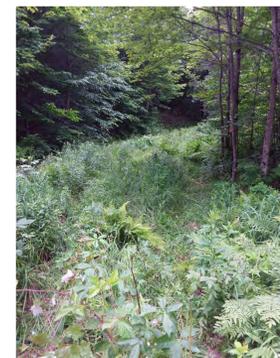
Fig. 2 : Chemin 100 % recouvert par la végétation

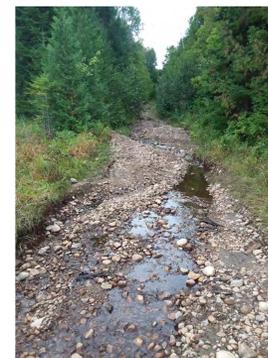
Fig. 3 : Chemin avec forte érosion
