UNIVERSITÉ
LAVAL

État et durabilité des traverses de cours d'eau sur les chemins forestiers

Mars 2016

Rapport final

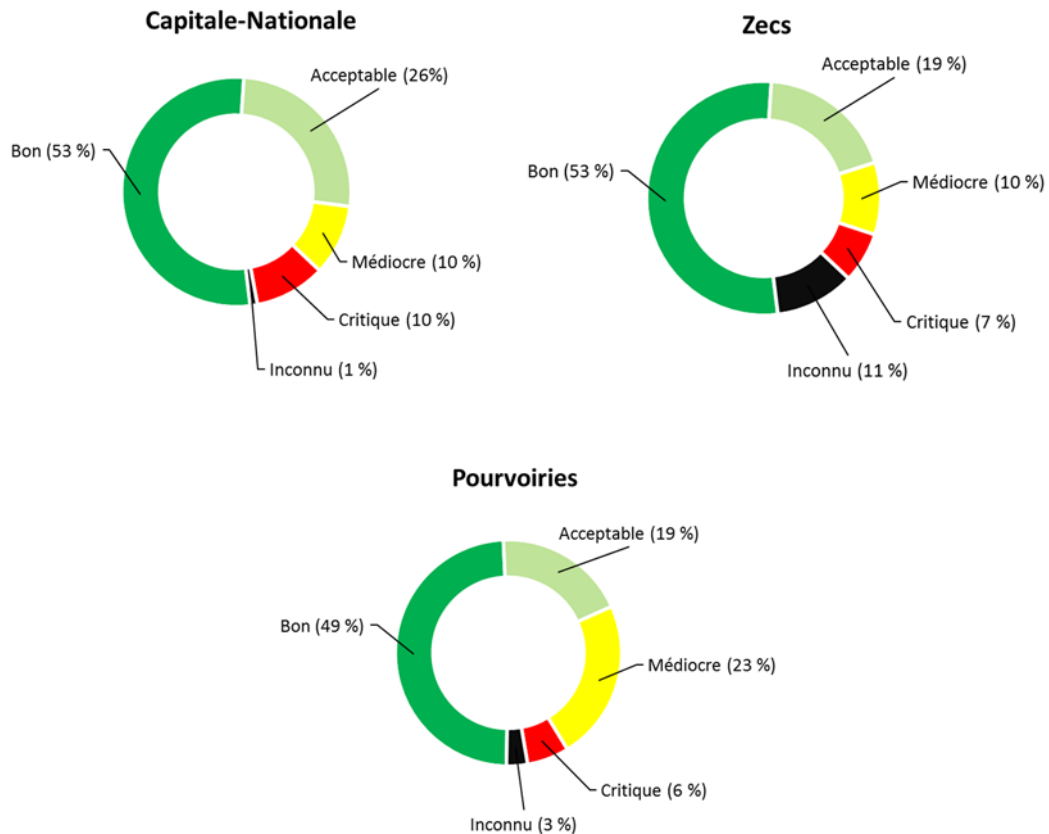
Figure 12 - Synthèse de l'état structural des traverses de cours d'eau dans les bases de données existantes

d'inventaires vers les réseaux routiers prioritaires. De façon générale, les résultats obtenus à propos des classes d'état structural des traverses de cours d'eau démontrent des résultats très similaires entre les bases de données consultées (figure 12).

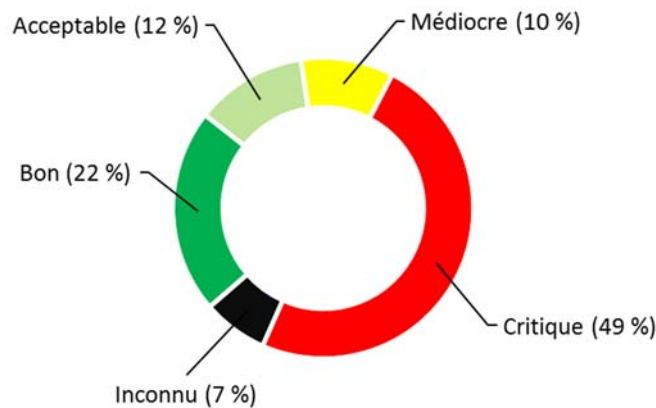
Figure 14 - État structural des traverses de cours d'eau dans les secteurs d'étude

Au niveau des traverses de cours d'eau, le système de classification de la *Méthode uniforme d'inventaire des traverses de cours d'eau dans les zecs* (Latrémouille et al., 2014) a été utilisé. L'état des ponceaux y est décrit en cinq catégories : bon, acceptable, médiocre, critique et inconnu. Un ponceau en bon état signifie qu'il est neuf ou sain et qu'il n'y a pas de perforation ou de bosses. Un ponceau dans l'état acceptable a seulement quelques défauts mineurs qui ne compromettent pas ses fonctions. Les ponceaux dans un état médiocre comportent des défauts majeurs qui peuvent nuire à son bon fonctionnement. Lorsque le ponceau a atteint sa fin de vie utile, celui-ci est classé critique car il ne remplit plus ses fonctions de support de la route ou d'écoulement des eaux et doit être remplacé. Enfin, lorsqu'il est impossible de déterminer l'état du ponceau pour diverses raisons (impossible de voir à l'intérieur, ponceau obstrué, niveau d'eau trop haut, etc.), son état est classé inconnu. Dans certains cas, des ponceaux étaient complètement submergés par des étangs à castor et il n'était pas possible d'identifier où se situait la traverse. Lorsque les ponceaux visibles ailleurs sur le même chemin étaient en bois et dans un état critique, cet état a été attribué aux traverses submergées. Sur les chemins peu fréquentés, abandonnés et en moindre mesure sur les chemins fréquentés, il était commun d'observer des petits cours d'eau de tête déviés dans des fossés ou qui s'étaient frayés une voie à travers le chemin, causant ainsi de l'érosion. Ces situations ont été notées comme des traverses manquantes et elles ont été considérées dans la base de données comme des traverses de cours d'eau, et dans la quasi-totalité des cas, qui étaient dans un état critique. Au total, 66 traverses manquantes ont été répertoriées dans les secteurs d'étude. Ces situations se sont probablement

produites aux endroits où les chemins ont été construits lorsque les ruisseaux intermittents étaient moins visibles, soit en période de sécheresse estivale ou lors de travaux d'hiver. De plus, certaines traverses complètement lessivées mais avec des traces évidentes d'installation ont été retrouvées (12 fois). Enfin, il est arrivé couramment de ne pas trouver de signe d'installation d'une traverse de cours d'eau sur les vieux chemins abandonnés (23 fois). Cela pourrait s'expliquer par le fait que les traverses ont été emportées et que le cours d'eau a retrouvé son état naturel ou qu'aucune traverse n'avait été installée sur ces chemins (ex. chemin d'hiver). Puisque la présence de chemins d'hiver était rare dans les secteurs d'étude, ces cas particuliers ont été considérés comme des traverses de cours d'eau lessivées et conséquemment classifiées comme étant dans un état critique. Notre inventaire a démontré qu'il y avait une majorité de traverses de cours d'eau dans un état médiocre ou pire (59 %) tandis que le reste était dans un état acceptable ou meilleur (34 %) (figure 14), ce qui contraste avec les résultats précédemment obtenus par l'analyse des bases de données de la CRÉ-CN, de Zecs Québec et des pourvoiries (figure 12).

Cela s'explique essentiellement par le fait que les inventaires de notre étude ont été réalisés sur un échantillonnage représentatif des chemins de tous types retrouvés sur le territoire. On y retrouve donc beaucoup plus de traverses qui sont situés sur des chemins peu fréquentés et abandonnés. On remarque d'ailleurs dans les données issues de notre inventaire que l'état des traverses de cours d'eau varie considérablement en fonction de la fréquentation des chemins (tableau 14).

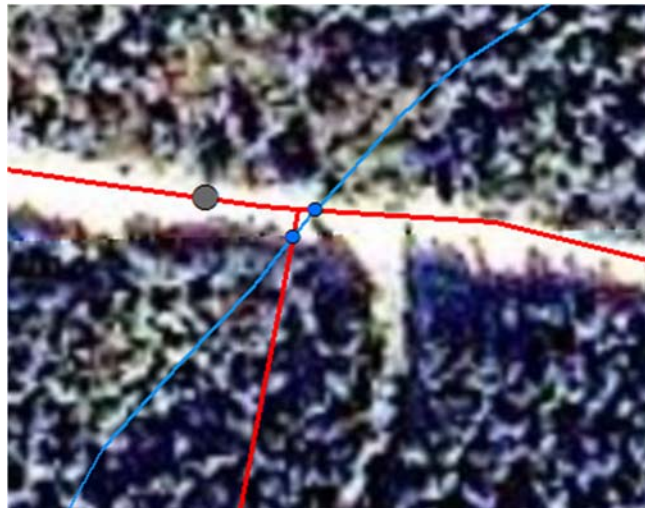
Figure 15 – Exemple d'identification cartographique erronée d'une traverse de cours d'eau

Dans le dernier cas, il pouvait s'agir d'un cours d'eau qui n'existait pas en réalité ou d'un croisement erroné. Par exemple, à la figure 15, la localisation réelle de la traverse de cours d'eau était le point gris tandis que les traverses de cours d'eau produites par la cartographie étaient les points bleus. Dans ce cas, il y avait une traverse qui était une erreur puisque le chemin n'était pas cartographié exactement au bon endroit et il ne traversait pas le cours d'eau, qui, n'était pas non plus exactement au bon endroit.

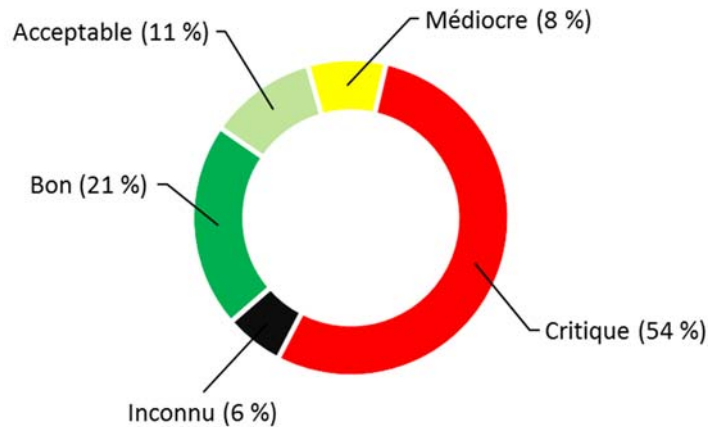
Figure 19 - Estimation de l'état des traverses de cours d'eau dans les unités de paysage

On observe donc ici des résultats qui varient largement dans le nombre et l'état des traverses de cours d'eau entre les différentes unités de paysage. Le but de notre étude n'étant pas de documenter et de caractériser ces disparités régionales, nous n'irons pas plus loin dans l'analyse de celles-ci. Néanmoins, ces résultats illustrent bien la pertinence de procéder à des caractérisations locales des chemins et des traverses de cours d'eau. La figure 19 dresse donc le portrait global estimé de l'état des traverses de cours d'eau grâce à l'extrapolation de données locales à des échelles spatiales plus grandes, mais cohérentes (unités de paysages). Ce portrait démontre qu'à cette échelle, c'est 8% des traverses de cours d'eau qui seraient dans un état médiocre et 54 % dans un état critique. Sur le 25 550 km² de territoire couvert par cette estimation, on pourrait donc retrouver près de 27 500 traverses de cours d'eau dans un état de dégradation avancé.

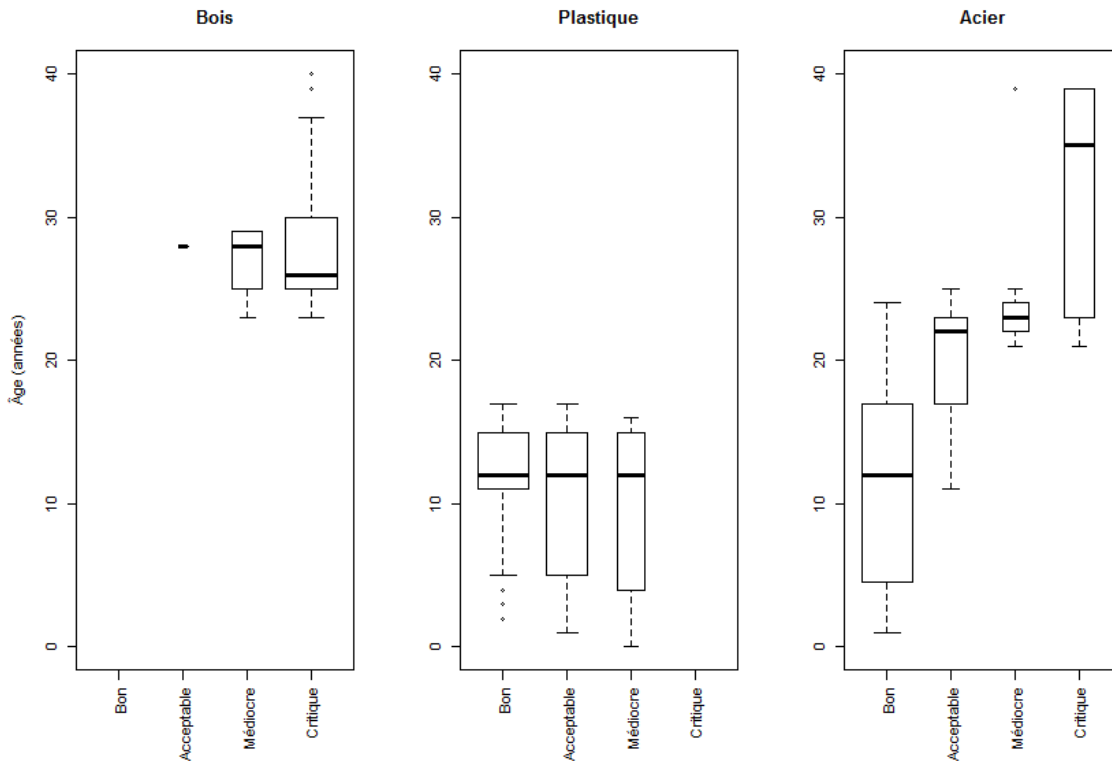
Figure 20 - État des traverses de cours d'eau en bois, en plastique et en acier en fonction de leur âge

D'abord, on observe sur la figure 20 que les ponceaux de bois inventoriés ont tous plus de 20 ans, que les ponceaux de plastique ont tous moins de 20 ans et que les ponceaux en acier ont entre 1 et 40 ans. Bien que le RNI permet toujours de construire des ponceaux de bois d'une portée à moins d'un mètre, aucun ponceau de bois de moins de 20 ans n'a été trouvé en forêt. Les ponceaux en plastique sont, quant à eux, largement utilisés depuis leur arrivée sur le marché vers les années 2000 ce qui explique leur âge toujours inférieur à 20 ans. La transition de l'utilisation des ponceaux en acier en remplacement de ceux en bois semble s'être déroulée au début des années 1990 selon nos données.
